Die Rückkehr der Wanderfische im Flussgebiet der vereinigten Mulde

Projektvorschlag „Muldelachs“

Bewertungen und Vorschläge zur weiteren Verbesserung
der Gewässerdurchgängigkeit an der vereinigten Mulde

Arbeitsstand Oktober 2018

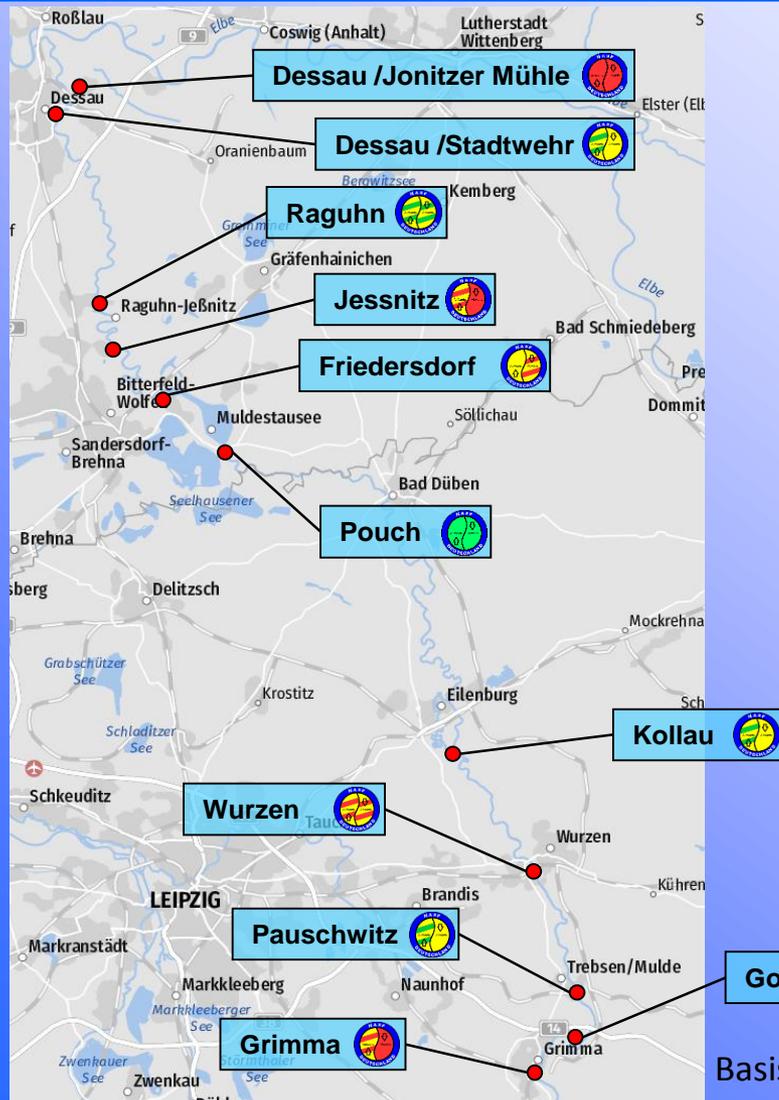
Wanderfisch-Durchgängigkeit der vereinigten Mulde Stand 2018

Wanderung abwärts :

- grün = ohne Einschränkung möglich
- Gelb/grün = zu prüfen eher geringe Schäden
- gelb = Schäden zu befürchten
- Gelb/rot = zu prüfen, größere Schäden möglich
- rot = mit Schäden sicher

Wanderung aufwärts :

- grün = ohne Einschränkung möglich
- Gelb/grün = zu prüfen Aufstiegsquote eher hoch
- gelb = eingeschränkt
- Gelb/rot = schlechte Aufstiegsquote zu befürchten
- rot = keine geeignete Fischwanderhilfe

Die Schraffur ist eine weitere Differenzierung, die eine Aussage über die qualitative Tendenz der Fischwandereinrichtung anzeigen soll

Die Einschätzung gelb kann auch erfolgen wenn eine Fischwanderhilfe vorhanden ist deren Effektivität aber nicht quantitativ nachgewiesen wurde sondern nur qualitativ.

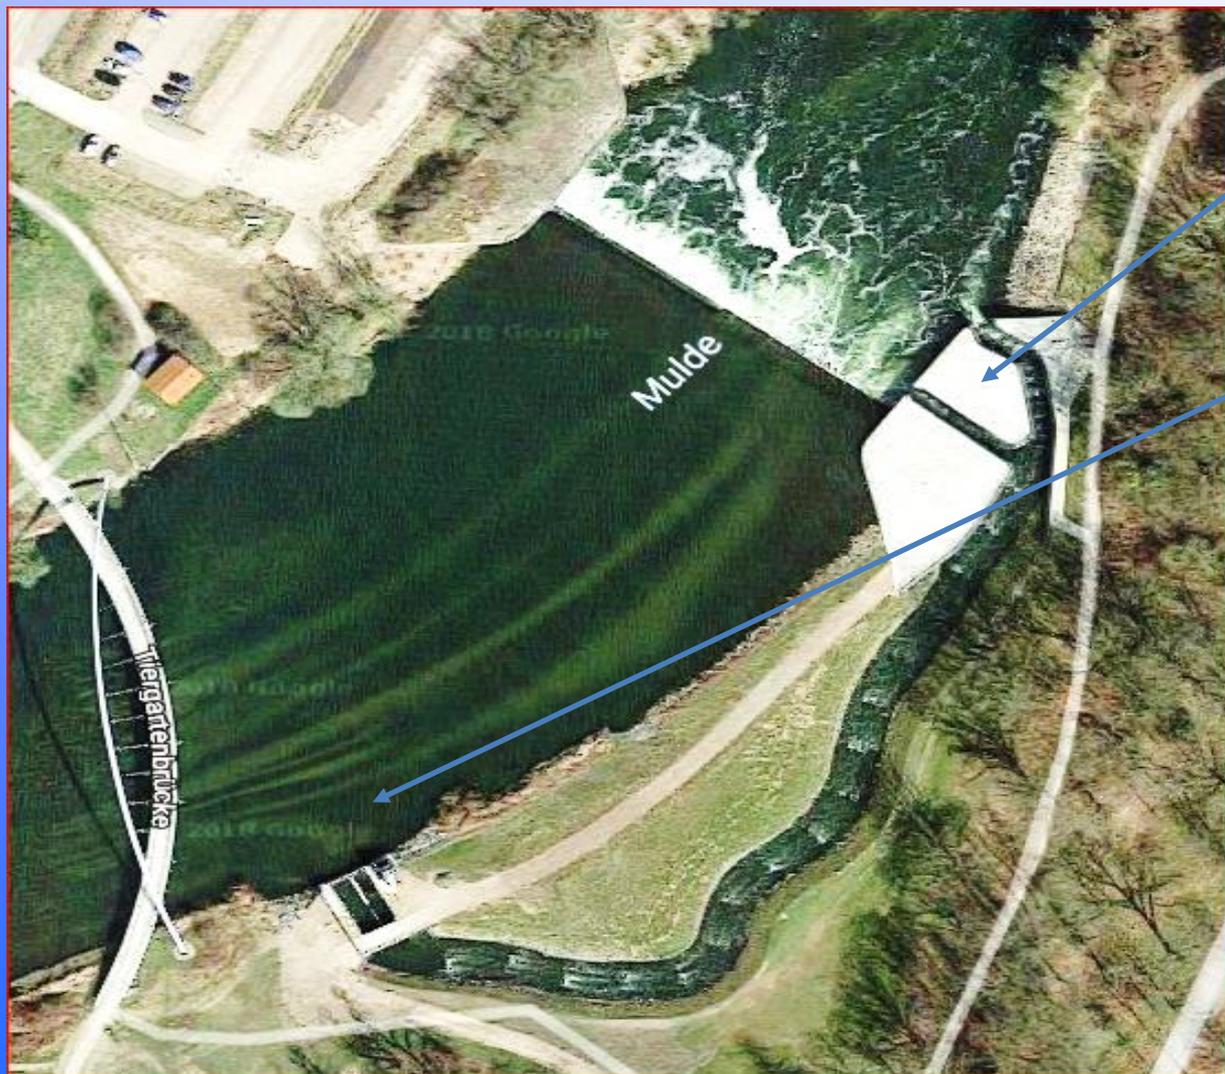
Mulde Projektvorschlag - Stadtwehr Dessau mit Umgehungsgerinne

Die für den Gesamtaufstieg entscheidende, moderne Fischaufstiegsanlage mit zwei Einstiegen wurde im Mai 2017 geöffnet.

Der Ausstieg liegt weit oberhalb vom Wehr, ist daher für den Fischabstieg nur bedingt geeignet.
(Bildquelle Google)

- Mit dem neuen Umgehungsgerinne wird der Fischaufstieg bei normalen Wasserständen seit 2017 erstmals überhaupt ermöglicht
- Die Lage des Einstiegs und die Ausführung der Rinne lassen eine gute Auffindbarkeit und Nutzung durch aufsteigende Wanderfische erwarten

- Das neue Umgehungsgerinne eignet sich nicht als Fischabstieg, da der Eingang zum Oberwasser weit (> 100 m) oberhalb der Wehrkante liegt.
- Damit ist weiterhin ein Abstieg über die Wehrkante mit den bekannten Problemen und Verlusten anzunehmen. Sollte eine durchgängige Wehrerhöhung erfolgen, werden die Abstiegsmöglichkeiten weiter eingeschränkt.
- Bei einer Teil-Wehrerhöhung mit Durchlass wären Maßnahmen zur Unterstützung eines sicheren Fischabstiegs an dieser Stelle möglich und wünschenswert.

a) Errichtung einer zusätzlichen naturnahen Wanderhilfe am linken Ufer

- Einbringen von Großsteinen als „Strömungsbremser“ oberhalb des Wehres
- Einbringen einer Schüttstein - Teilrampe unterhalb des Wehres/am Wehr (im Falle einer Wehrerhöhung mit Teildurchlass an dieser Stelle)

b) Maßnahmen zum Nachweis der Durchgängigkeit flussauf und flussab:

- Die Möglichkeiten eines permanenten fischereibiologischen Funktionsnachweises (Video, Sonar) sollten am neuen Umgehungsgerinne genutzt werden.
Die Verknüpfung aller Informationen in einem Gesamt - Monitoring für die Mulde wäre dabei sinnvoll (Dessau, Friedersdorf, Wurzen, Grimma)
- Die stadtnahe und verkehrsgünstige Lage bietet sich ideal für die Errichtung eines Wanderfisch- Informationszentrums an.
Weitere Möglichkeiten dafür bieten sich in Friedersdorf, Bad Dübener Heide und Grimma.

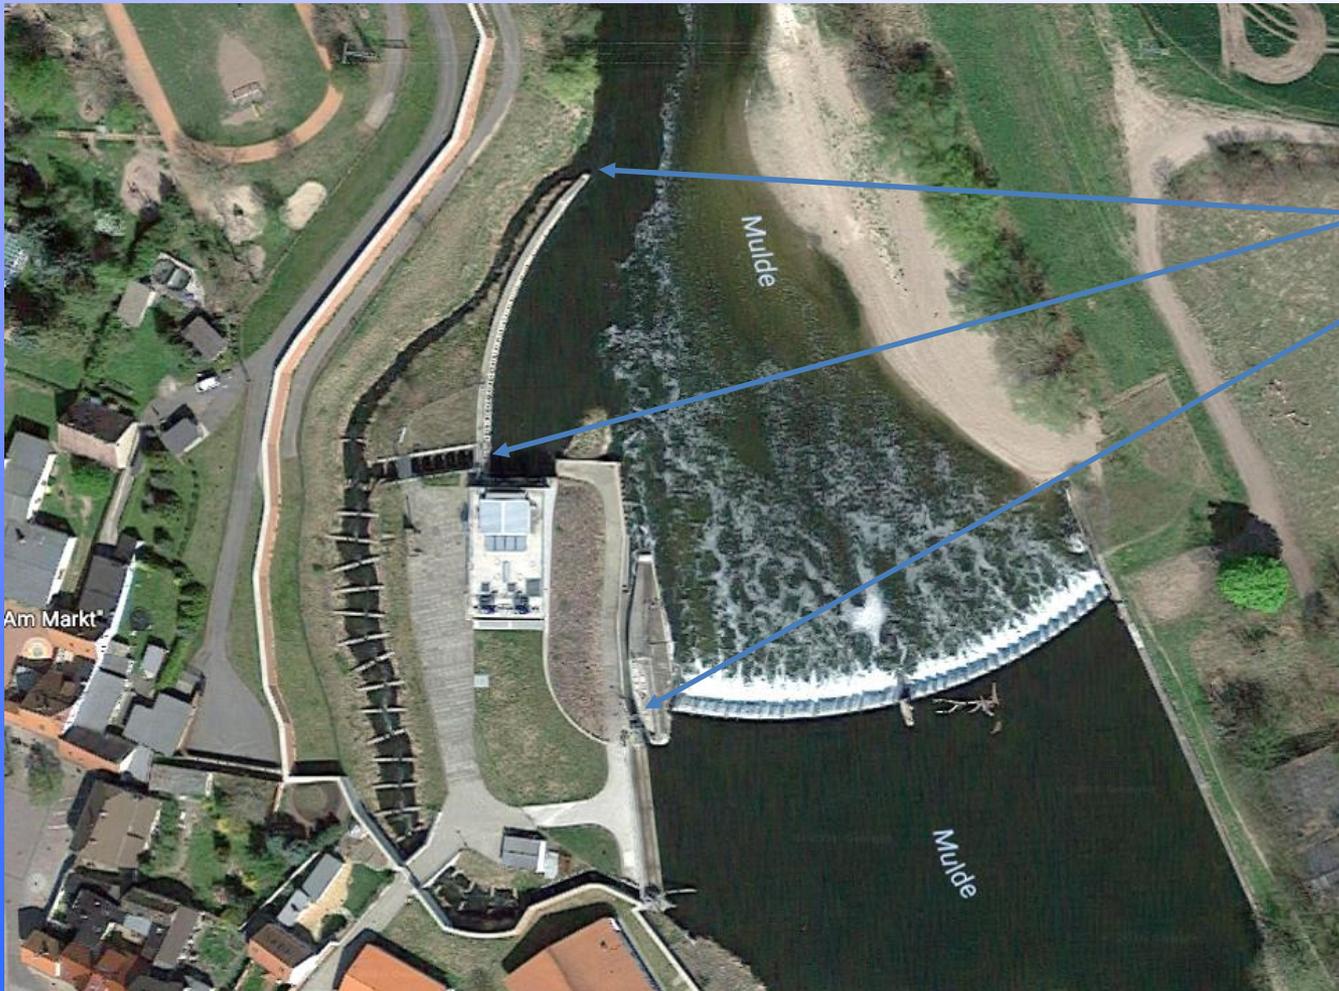
Mulde Projektvorschlag - Wehr Raguhn

WKA mit aktuell bestmöglichem Standard.
Fischaufstiegs- und Fischabstiegs-möglichkeiten sind vorhanden
(Bildquelle Google)

- Die Bauweise und Größe der Fischtreppe ist positiv zu bewerten. Der Doppelschlitzpass besitzt eine Breite von 3,5m und die Schlitzweiten betragen jeweils 0,25m bzw. 0,30m mit 2 Einstiegen. Der folgende Riegelsteinbeckenpass mit einer Länge von 102m und 19 Riegeln ist durch große Becken und Wasserspiegeldifferenzen von 0,11-0,15m gekennzeichnet. Den Ausstieg aus der Aufstiegshilfe in das Oberwasser bildet ein ca. 28m langer Schlitzpass mit vier Trennwänden und einer Breite von 3,0m. Die Schlitzweite beträgt hier 0,6m.

- Mit der Kraftwerksanlage wurde auch eine Fischabstiegshilfe errichtet. Der Fischabstieg erfolgt über eine Spülklappe mit rechteckigen Öffnungen in verschiedenen Höhen der Fischabstiegsanlage.
- Ein zusätzlicher Abstieg von Kleinfischen und kleineren Aalen durch den 20 mm Horizontalrechen des Kraftwerks und auch ein zusätzlicher Fischabstieg über die fast 4 m hohe Wehrkante ist anzunehmen.

Auf Grund der nachgewiesenen Durchgängigkeit sind diese Maßnahmen im Gesamtsystem der Mulde nicht prioritär, könnten aber zur weiteren Verbesserung der Durchgängigkeit auch an diesem Querbauwerk beitragen.

- a) **Errichtung einer zusätzlichen naturnahen Wanderhilfe am rechten Ufer ?**
(Die Wehr-Höhe beträgt an dieser Stelle 3 bis 4m!)

- b) **Maßnahmen zum Nachweis der Durchgängigkeit flussauf und flussab:**
 - Ein erster Funktionsnachweis wurde nach der Errichtung durchgeführt

- Nach der jetzt vorhandenen Durchgängigkeit in Dessau sind weitere fischereibiologische Untersuchungen an dieser Stelle als Teil eines Gesamtdurchgängigkeitsnachweises zu empfehlen.

- Die Prüfung der Errichtung einer automatisierten Anlage zum Wanderfisch-Monitoring bietet sich an dieser Stelle an
(ein Aufstieg ist auch hier bisher ausschließlich über die Fischtreppe möglich).

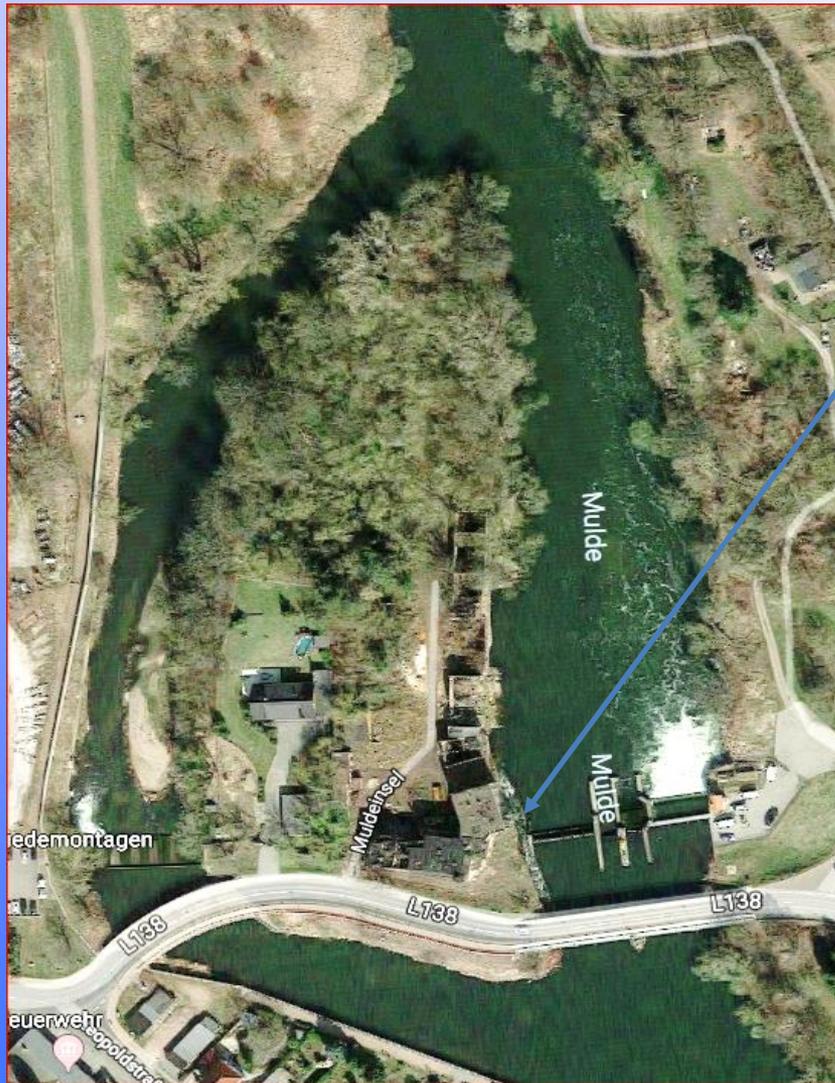
Mulde Projektvorschlag - Wehr Jeßnitz

Die Fischaufstiegs-
anlage ist schlecht
auffindbar und
mangelhaft,
kein Fischabstieg
vorhanden

- Die Lage des Einstiegs und die mittig liegende Strömung an dieser Stelle erschweren das Auffinden, Gefahr der Sackgassenwirkung
- Die Aufstiegsanlage an sich wurde als naturnaher Raugerinne-Beckenpass umgesetzt. Auf einer Länge von etwa 24 m wird die Höhendifferenz zwischen Ober- und Unterwasser überwunden.
- Die Breite der Durchlässe ist deutlich geringer, als die empfohlenen 60 cm bei naturnahen Bauweisen.

- Die Fischaufstiegshilfe eignet sich wahrscheinlich nur in sehr geringem Maße als Fischabstieg, da der Wassereintritt deutlich vor dem Wehr liegt und die o.g. baulichen Einschränkungen vorhanden sind.
- Damit ist weiterhin ein Abstieg über die Turbinenpassage oder über die (selten überströmte) Wehrkante mit den bekannten Problemen und Verlusten anzunehmen. Hohe Abstiegsverluste werden an dieser Stelle durch die – nach unserer Kenntnis - veraltete/beschädigte Rechenanlage begünstigt!
- **An dieser Anlage besteht dringender Handlungsbedarf!**

a) Errichtung einer zusätzlichen naturnahen Wanderhilfe am linken Seitenarm

- Durch den vorhandenen natürlichen linken Seitenarm der Mulde bieten sich ideale Möglichkeiten zur Schaffung einer naturnahen Durchgängigkeit, z.B. durch Abriss des vorhandenen Beton-Streichwehres und Errichtung einer Schüttsteinrampe oder Borstenrampe (mit gleichzeitiger Unterstützung der wassertouristischen Nutzung).

b) Maßnahmen zur Reduzierung von Abstiegsverlusten am Kraftwerkswehr:

- Einbringen von Großsteinen oder einer rauen Rampe am linken Teil des Hauptarmes, damit ggf. auch Strömunglenkung in Richtung Fischaufstiegshilfe (sofern bei Schlauchwehrkonstruktion möglich)
- **Abstellen des Kraftwerks während definierter Abstiegsperioden**
- **Einbau einer Vorsperre (horizontaler Rundrechen mit 15 mm Stabweite) direkt am Turbineneinlauf oder als Schrägeinbau im Oberwasser vor der Brücke mit Fischdurchlass stromauf.**

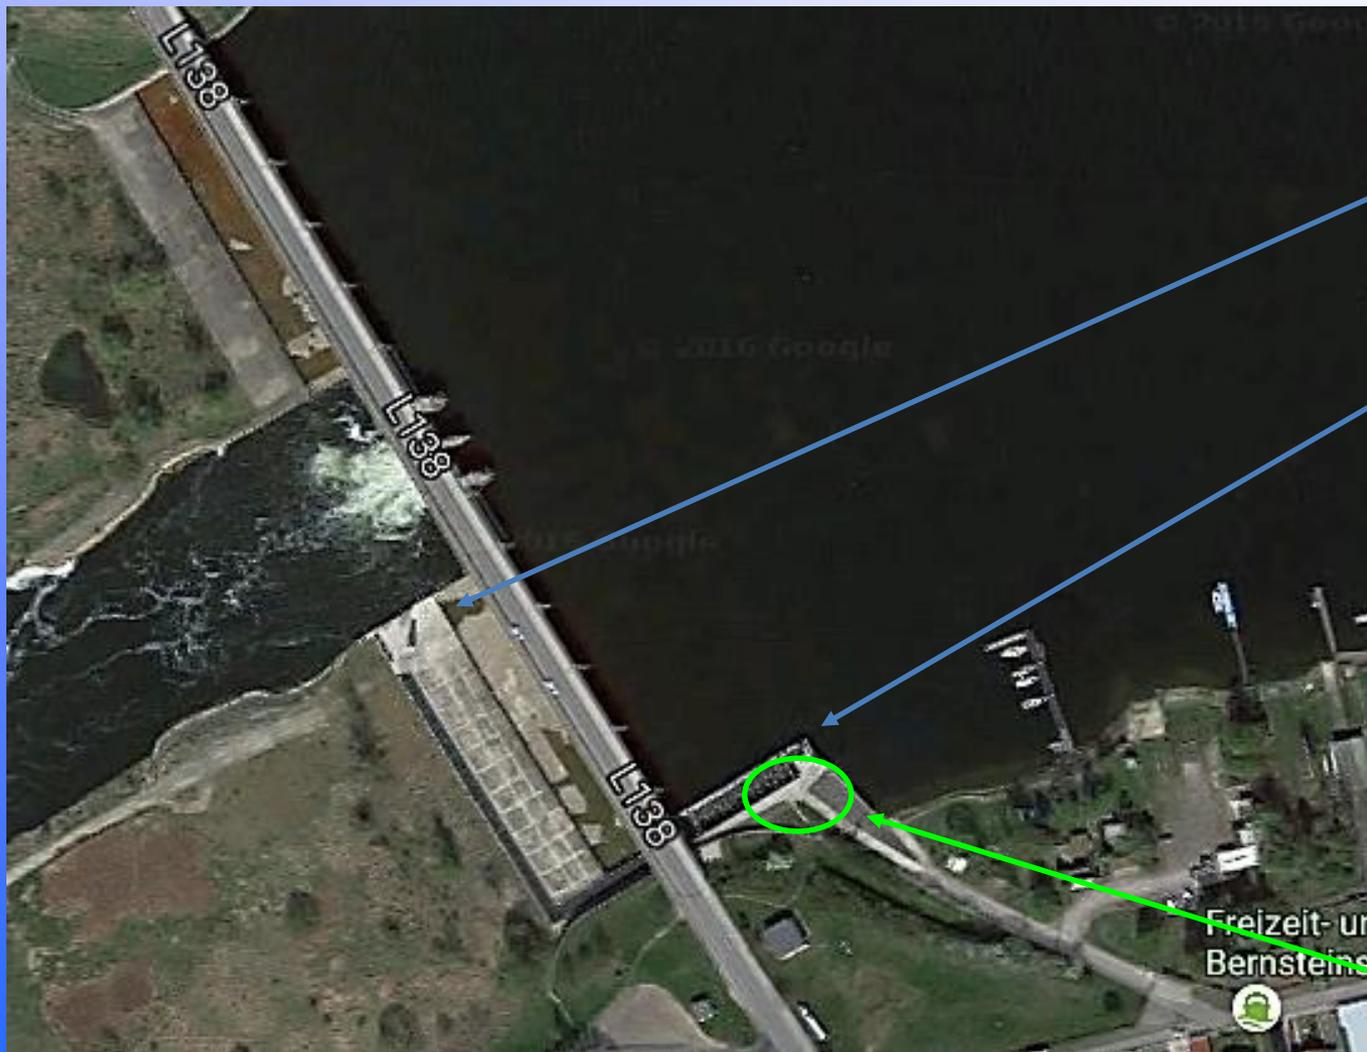
Mulde Projektvorschlag – Auslasswehr Friedersdorf mit Fischtreppe

Große, moderne
Fischtreppe links,
Einstiege quer zur
Hauptströmung,
als Fischabstieg
nur bedingt geeignet.
(Bildquelle Google)

Die 300 m lange und ca. 5 m hohe Staumauer stellt ein Wanderhindernis dar, das faktisch nur durch geeignete Fischwanderhilfen durchgängig gestaltet werden kann.

Die linksseitig vorhandene neue Fischtreppe verfügt über 43 große, serpentinenmäßig angelegte Becken. Diese Becken sind bis zu 4 m lang und bis zu 1,60 m tief, strömungsberuhigte Bereiche sind vorhanden.

Die Fischtreppe verfügt über 2 Eingänge, durch die Lage quer zur Flusströmung ist die Auffindbarkeit von der jeweiligen Haupt- und Lockströmung abhängig.

Der qualitative Funktionsnachweis des Fischaufstiegs wurde durch Kontrollbefischungen erbracht.

Mit dem rechtsseitig geplanten Kraftwerksneubau ist ein weiterer Fischaufstieg und eine separate Fischabstiegsanlage (System Ebel, Gluch und Kehl) vorgesehen. Die Anlage befindet sich im Bau und soll in absehbarer Zeit fertiggestellt werden.

Vorschlag:
Permanentes
Wanderfisch-Monitoring

Neben der fischereifachlichen Begleitung der Baumaßnahmen gibt es an diesem Querbauwerk wenig Möglichkeiten zur baulichen Verbesserung.

Daher sollten sich die Maßnahmen auf den Nachweis der Durchgängigkeit /das Monitoring und die Öffentlichkeitsarbeit zum Thema Wanderfische konzentrieren:

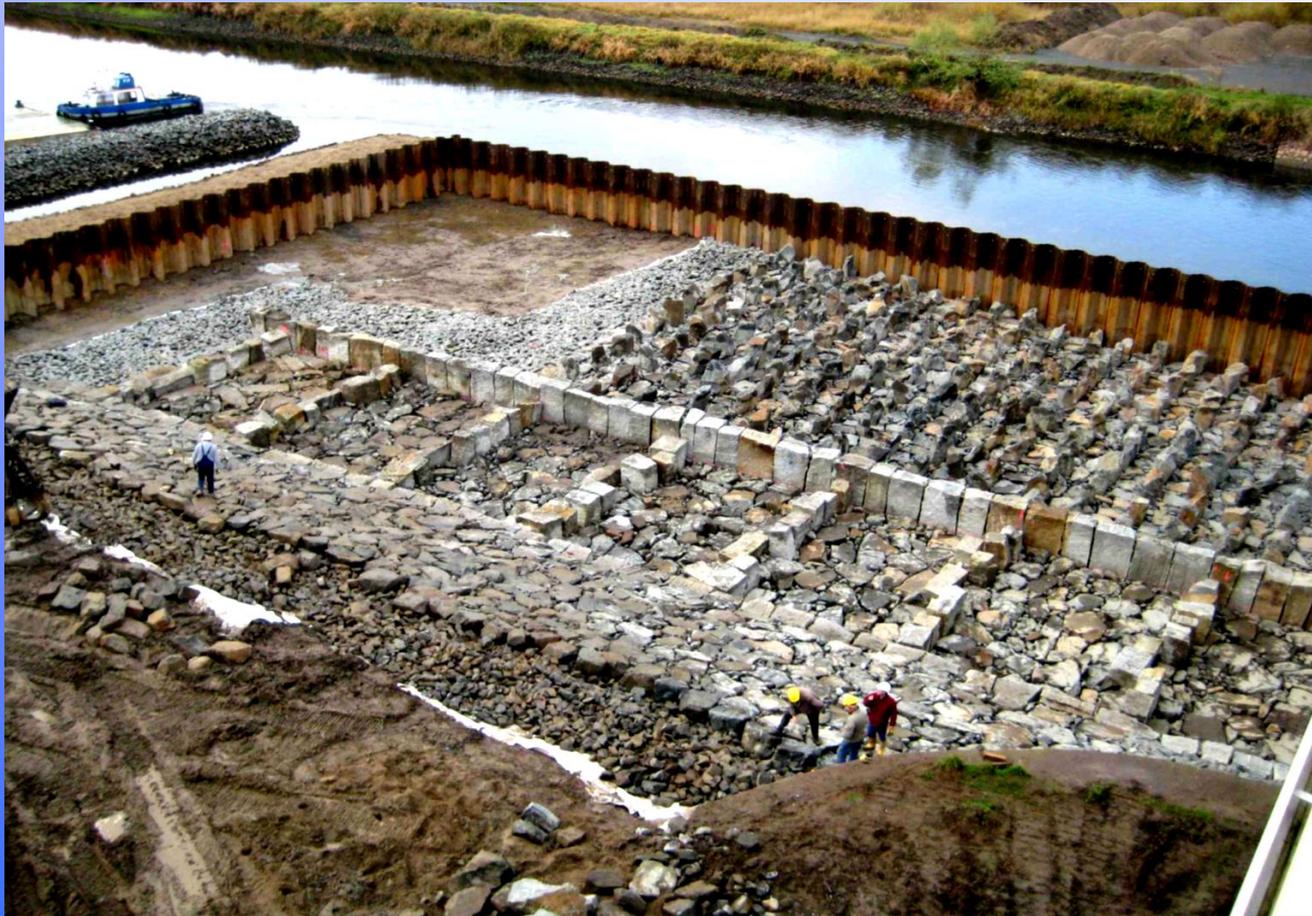
Mulde Projektvorschlag – Pouch Einlauf Muldestausee

Mit großem Aufwand wurde hier die volle Gewässerdurchgängigkeit geschaffen.

Dank und Respekt an alle Beteiligten, ein sehr gutes Beispiel.
(Bildquelle LHW)

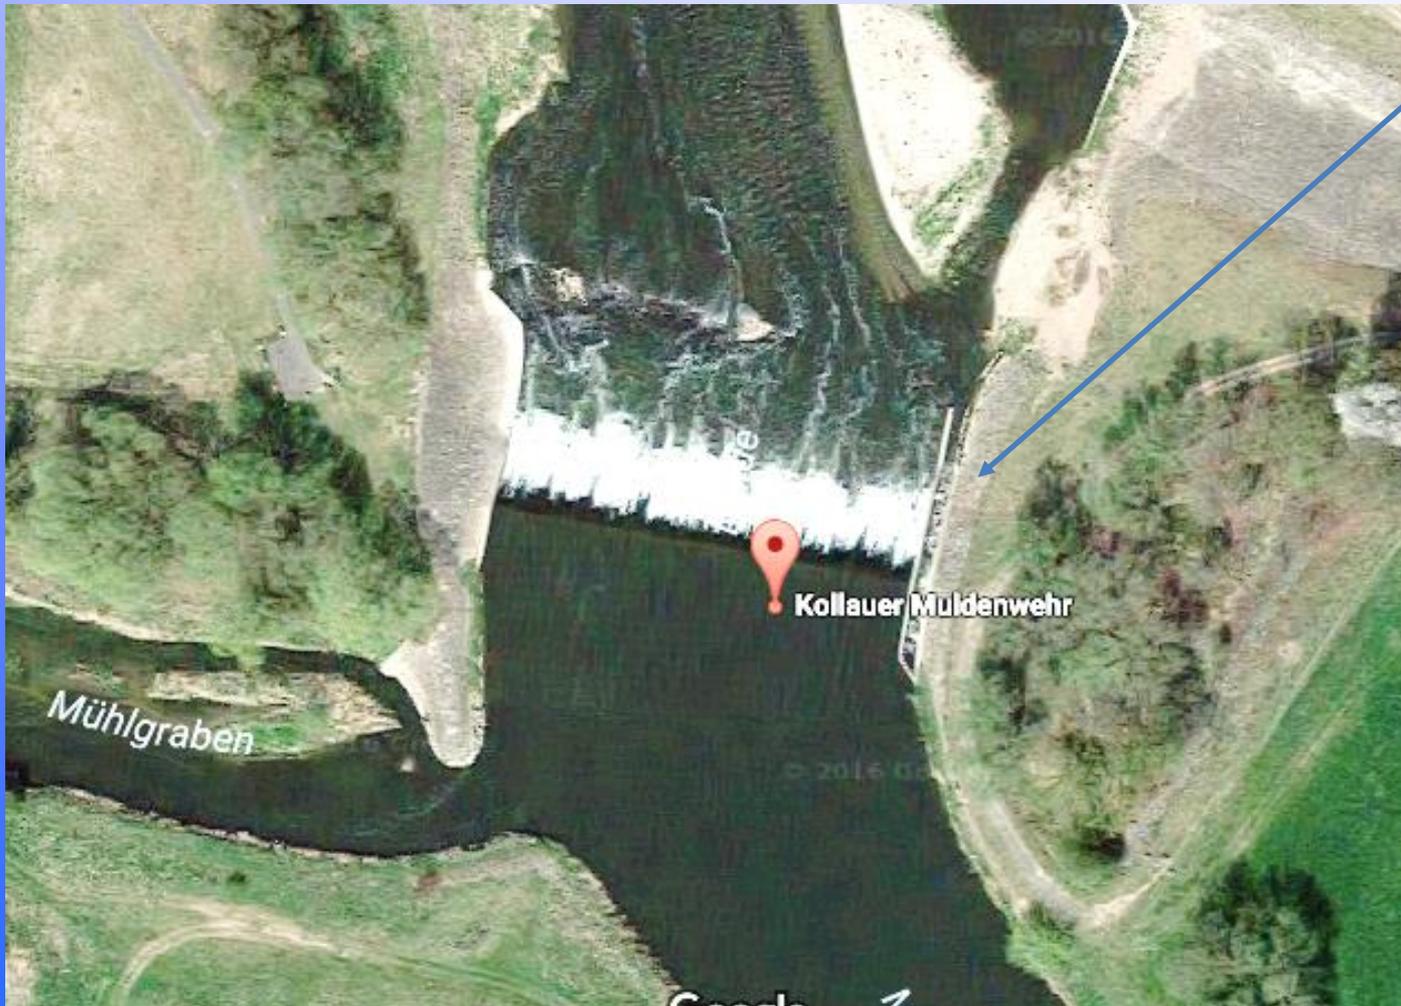
Mulde Projektvorschlag - Kollauer Wehr

Fischaufstiegs-
anlage rechts
vorhanden

Fischabstieg
über Wehrkante
(Bildquelle Google)

b) Maßnahmen zur Reduzierung von Abstiegsverlusten:

- Einbringen von einzelnen Großsteinen ober- und unterhalb der Wehrstufe, damit ggf. auch Strömunglenkung in Richtung des rechtsseitig vorhandenen Fischpasses

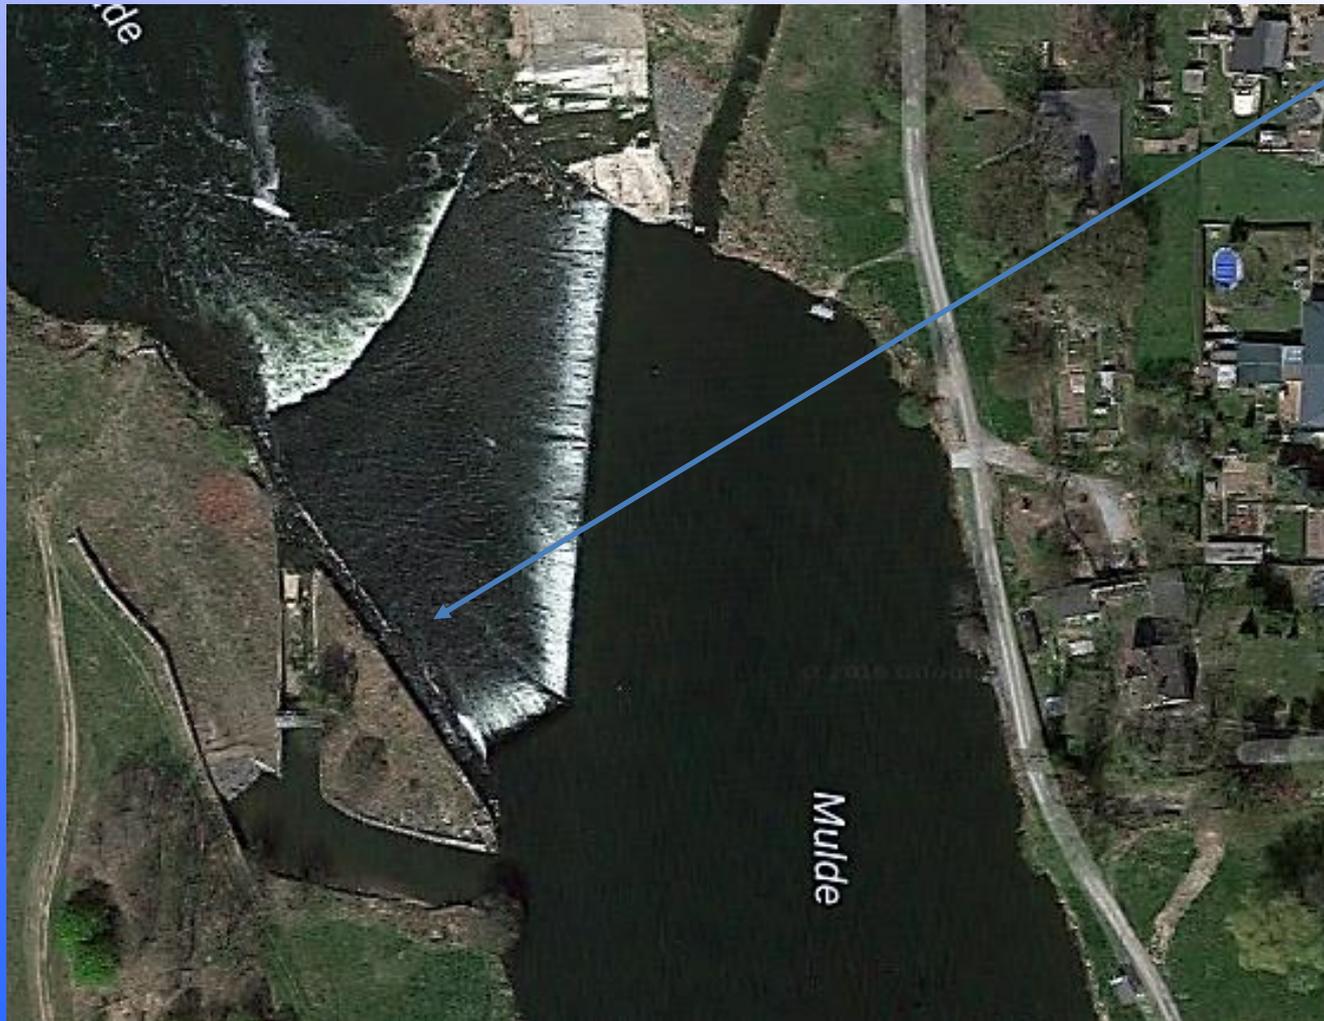
Mulde Projektvorschlag - Wehr Wurzen

Fischaufstiegsanlage mit Mängeln links vorhanden, als Fischabstieg nur bedingt geeignet (Bildquelle Google)

Das Erfordernis dieser Wehrstufe ist grundsätzlich in Frage zu stellen.

Hier könnte ggf. der Wehrbereich komplett zurückgebaut und durch eine naturnahe Raue Schüttsteinrampe oder eine Riegelrampe mit Borstenpass (mit Eignung für die wassertouristische Nutzung) ersetzt werden.

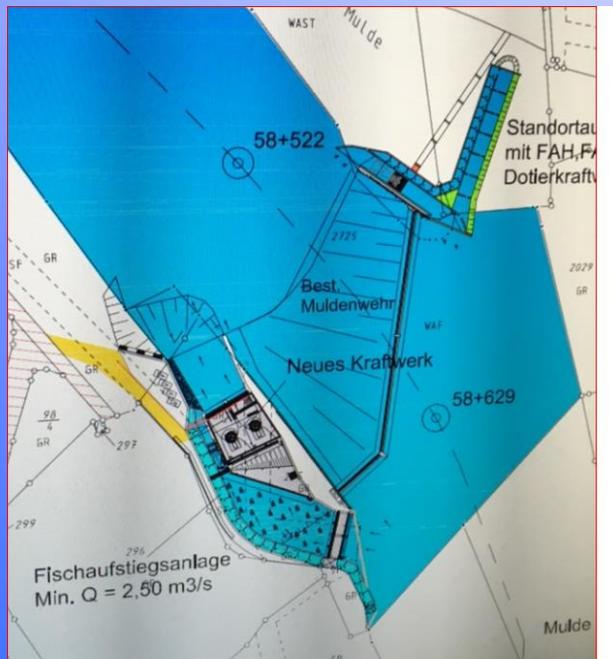
Aktuelle Planungen sehen aber hier einen beidseitigen Kraftwerksneubau vor.

In den Planungen Stand 2017 waren an beiden Ufern WKA mit Fischwanderhilfen enthalten.

(Bild aus Anhörung zum Planungsstand 2017)

Sollte der Bau eines Wasserkraftwerkes an diesem Standort nicht vermeidbar sein, ist ein Fischschutzsystem nach Stand der Technik (System Ebel, Gluch und Kehl) zu planen. Eine nahezu identische Umsetzung des Grundprinzips (wie in Raguhn) wird durch die örtlichen Gegebenheiten zugelassen (hier als Fotomontage dargestellt).

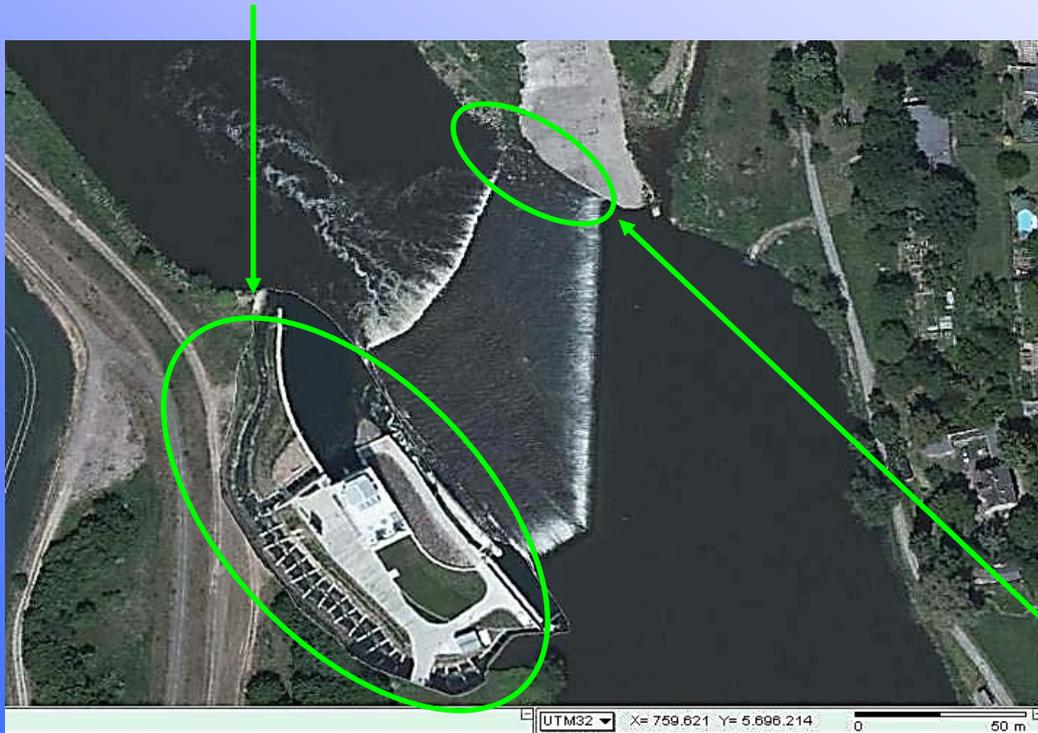
Damit wären Fischaufstieg und Fischabstieg deutlich verbessert

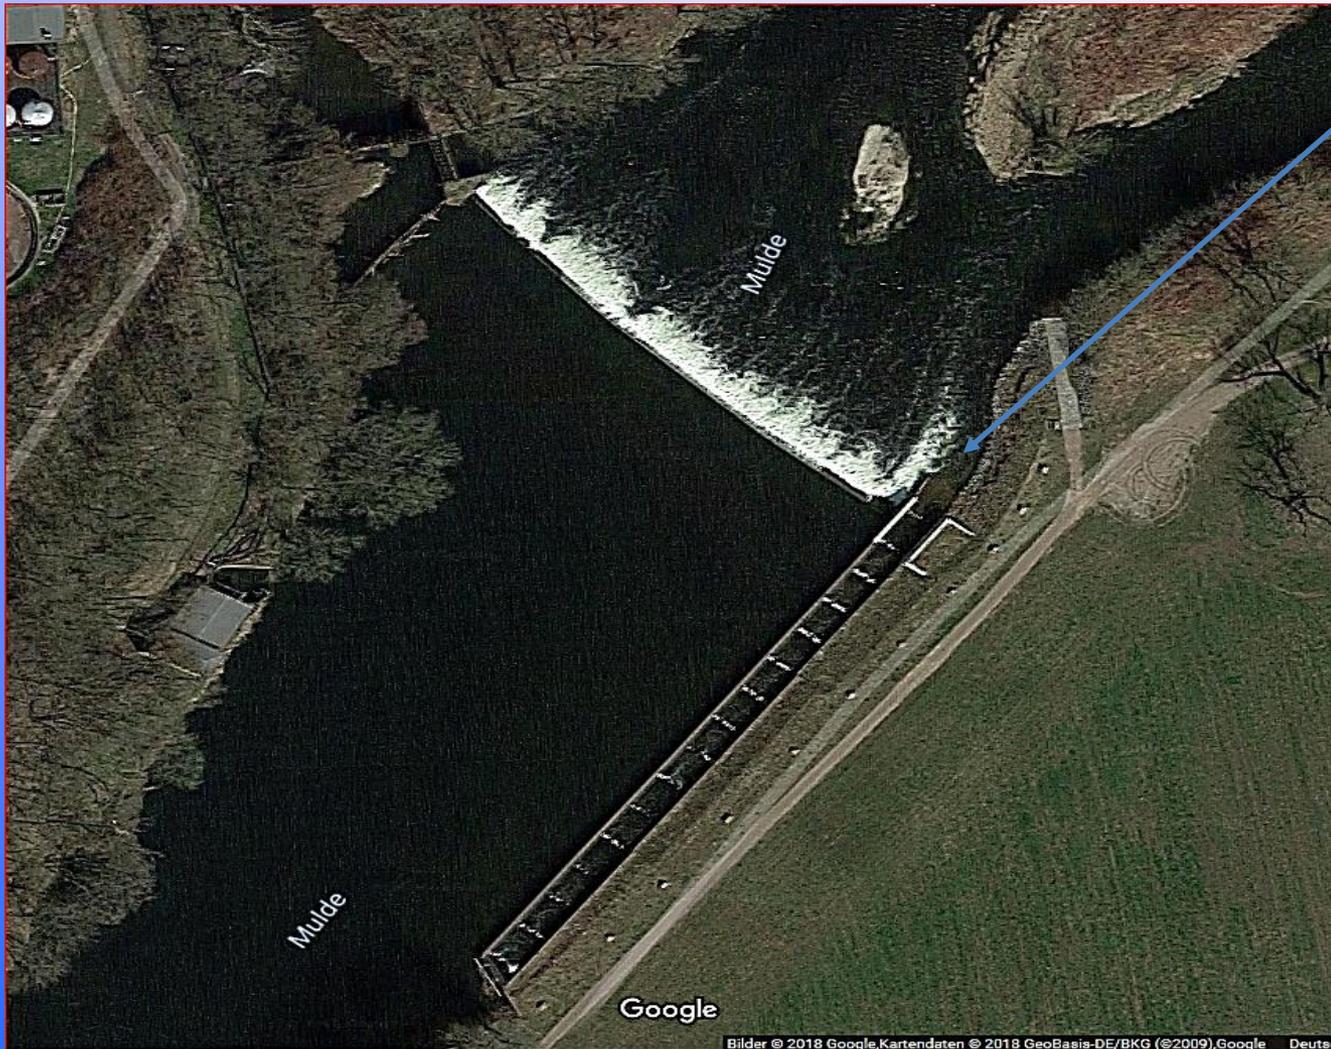
Mulde Projektvorschlag - Wehr Pauschwitz

Fischaufstiegs-
anlage rechts
vorhanden

Als Fischabstieg
ungeeignet, der
Fischabstieg über
die Wehrkante ist
wahrscheinlich
(Bildquelle Google)

- a) Errichtung einer zusätzlichen naturnahen Wanderhilfe**
 - Einbringen einer Schüttsteinrampe am linken Wehrbereich

- b) Maßnahmen zur Reduzierung von Abstiegsverlusten:**
 - Einbringen von einzelnen Großsteinen ober- und unterhalb der Wehrstufe, damit ggf. auch Strömungslenkung in Richtung des rechtsseitig vorhandenen Fischpasses

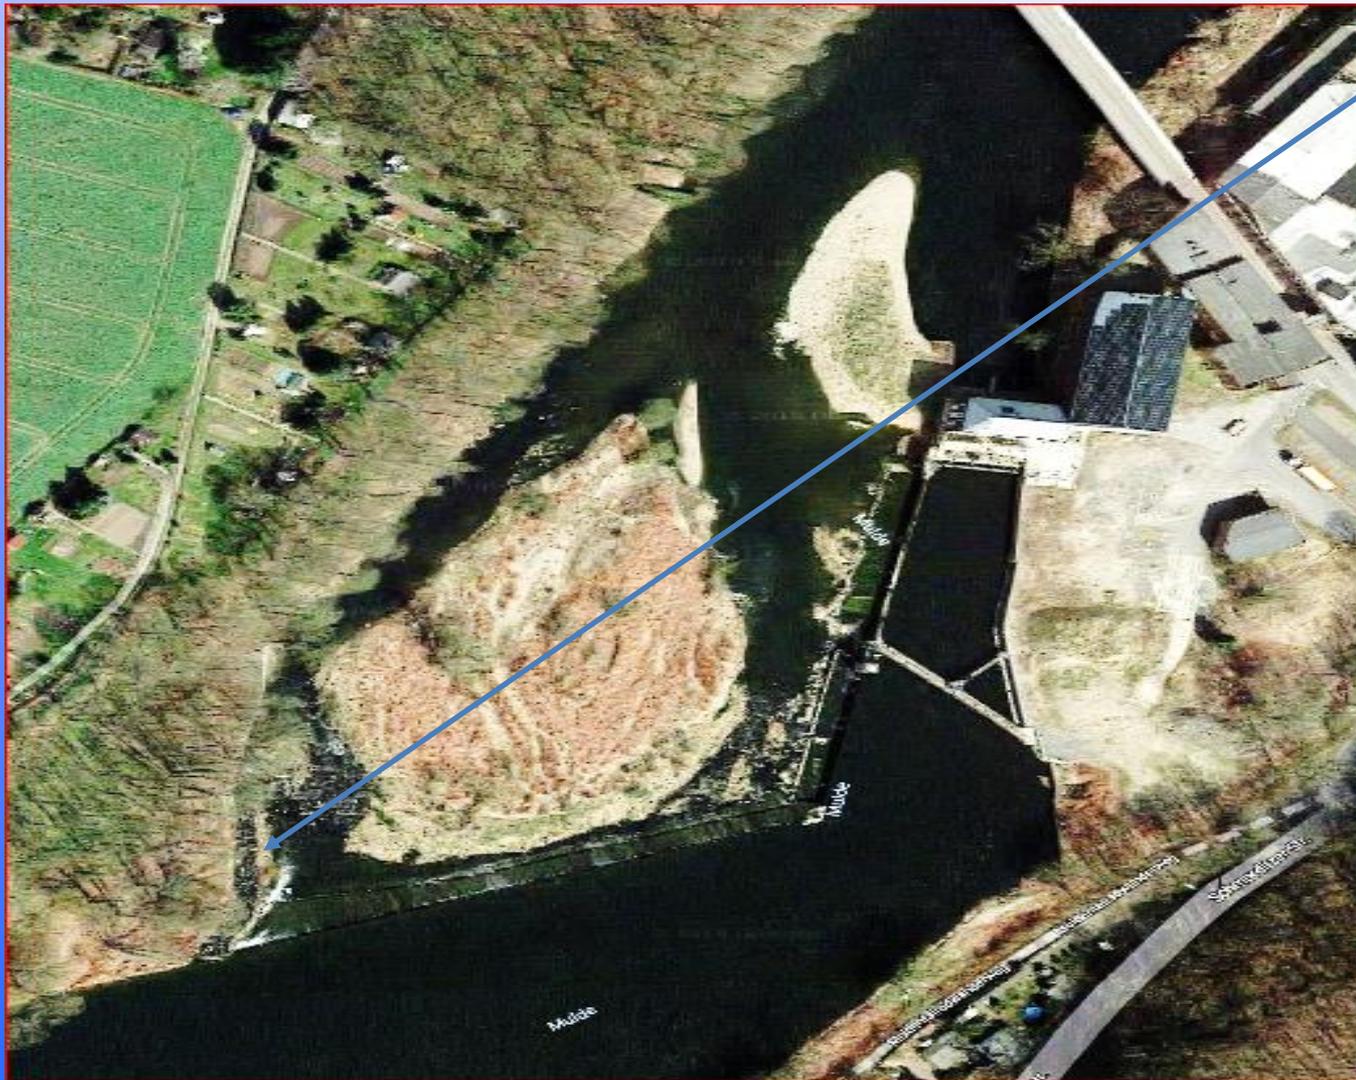
Mulde Projektvorschlag - Wehr Golzern

Die Fischrampe links ist schwer auffindbar und wegen mangelhafter Bauweise sowie fehlender Wasserführung meistens nicht passierbar.

Ein geeigneter Fischabstieg ist nicht vorhanden.
(Bildquelle Google)

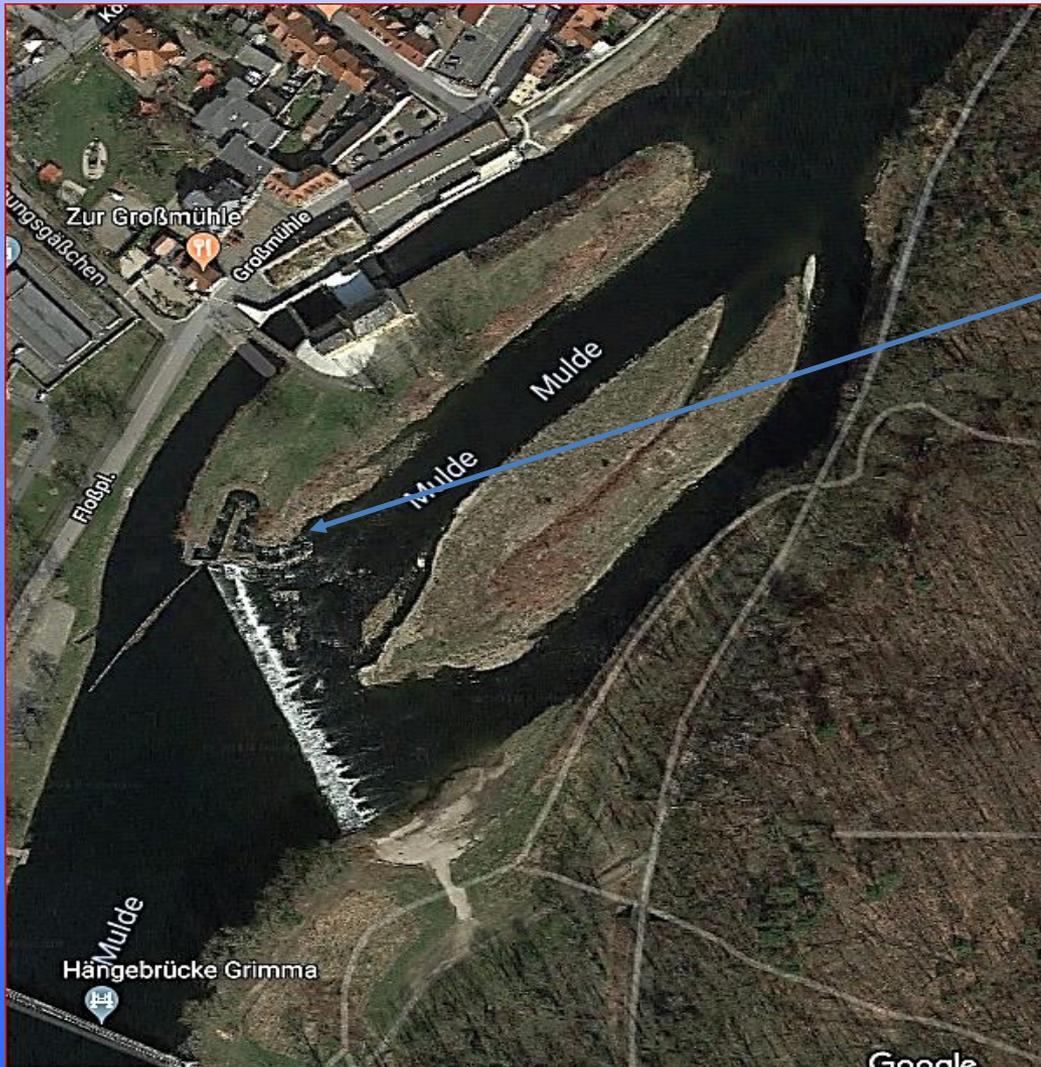
Kraftwerks-Ein- und Auslauf stellen Sackgassen dar. Direkt am Wehr wurde ein Fischaufstieg errichtet. Dieser ist schwer auffindbar und für den Fischabstieg nicht oder nur bedingt geeignet.

Die örtliche Lage bietet sich für die Errichtung eines attraktiven Wanderfisch-Informationszentrums am rechten Flussufer an. Hier könnten entsprechende Informationen mit Info-Tafeln, als Fluss – Schaufenster mit Verknüpfung aller Mulde-Monitoring-Stationen sowie Videoübertragungen aus Dessau und/oder Friedersdorf präsentiert werden.

Auch ein Wanderfisch-Lehrpfad ist an diesem Flussbereich gut vorstellbar.
